## ESTUDIO Y PROPUESTA DE INTERVENCIÓN DE UN ÓLEO SOBRE LIENZO EN UN BASTIDOR CIRCULAR.

Presentado por: Carla Viktoria Bestuer Corona.

Facultat de Belles Arts de Sant Carles

Grado en Conservación y Restauración de Bienes Culturales

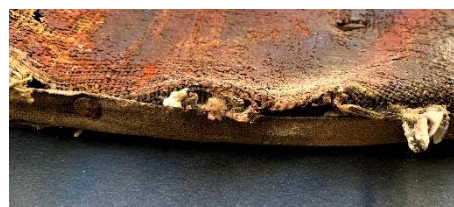
Por último, hay que recalcar que se emplea una cinta de tela de refuerzo para una mejor fijación del soporte textil al bastidor de madera (Fig. nº13).

Esta tela adicional presenta características un tanto diferentes: las fibras son más finas, la trama es cerrada y tiene otro grado de tinción, es más oscura. En cuanto a la fijación de esta tela es mediante la introducción de clavos de metal a lo largo de todo el perímetro del bastidor.

Figura. nº13-Tela adicional en todo el perímetro. Autoría propia.

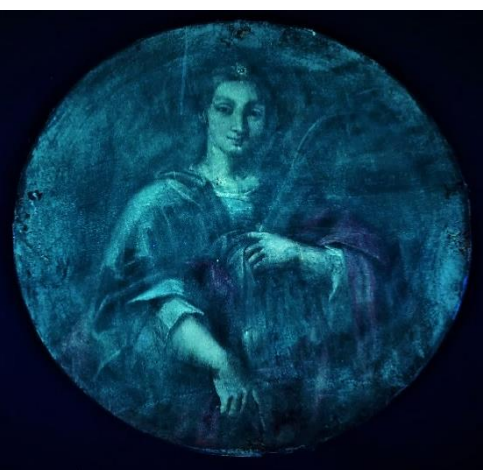
Figura. nº15-Fotografía UV.  
Autoría propia.

Para concluir con este bloque, hay que destacar la presencia de barniz, el cual es de origen natural, y seguramente esté compuesto por una resina *Dammar* y disuelta en Esencia de Trementina. En este caso, había una mínima documentación previa al respecto, proporcionada por el restaurador de la iglesia<sup>12</sup> en la que informa del conocimiento de varios rebarnizados sobre la superficie pictórica del cuadro aplicados a lo largo del tiempo con el fin de recuperar el brillo perdido. Esta información se pudo corroborar tras realizar las fotografías Ultravioletas (Fig.nº15).

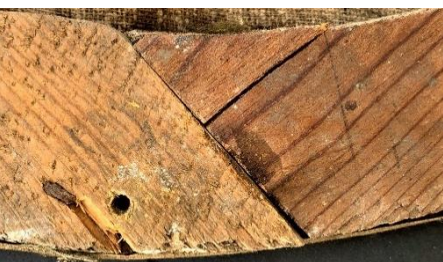
Fig. nº16- Detalle de las distintas  
direcciones de las vetas. Autoría propia.

Se pueden distinguir dos direcciones diferentes de los radios de la madera, lo cual deja claro que se trata de la unión de varios fragmentos lo que conforman el bastidor completo (Fig.nº16). Estos fragmentos están ensamblados a media madera<sup>14</sup> y mediante un tratamiento de encolado u adhesión cuyo material se desconoce (Fig.nº17).

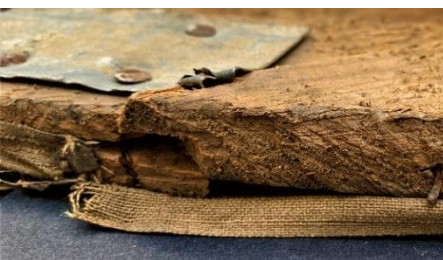
Dos de estas uniones están reforzadas por placas de pequeñas dimensiones (11'5 x 3'2 cm) de *Zinc* fijadas a la madera del bastidor por unos tornillos de metal.

Fig. nº17- Ensamble a media madera.  
Autoría propia.

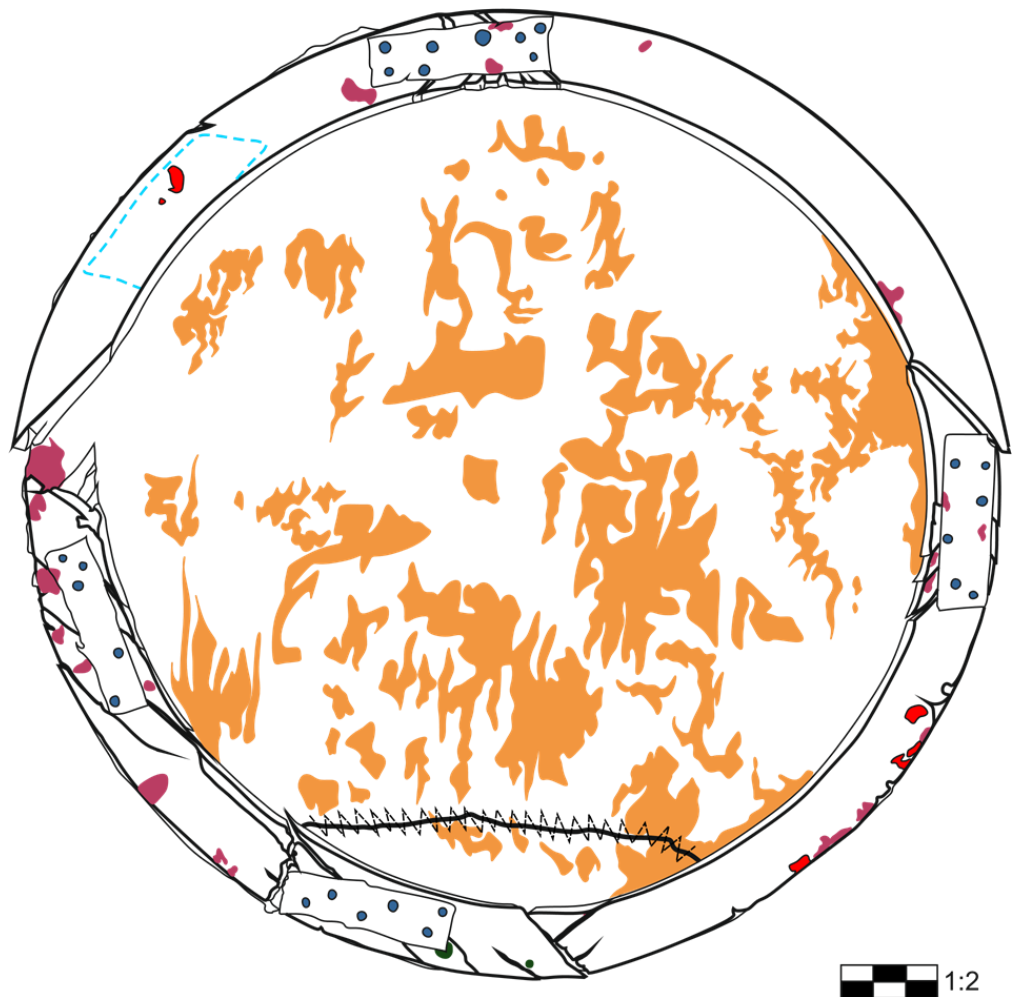
***Oxidación de la capa de barniz.***

Figura.nº19-Mapa de daños del  
reverso. Autoría propia.

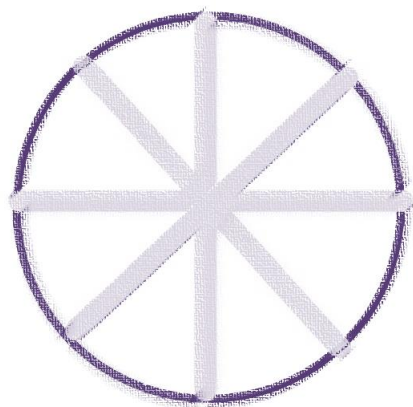
Debido a presentar un riesgo de desprendimiento de la capa pictórica causado por el estado friable y craquelado general de toda la topografía, se propone un tratamiento de protección-consolidación general.

Figura nº31- Disposición en aspa.  
Autoría propia.

Dado que se conoce/intuye que la obra es resistente a la humedad y al calor se escogerá como adhesivo para este proceso un material acuoso y orgánico como la Gelatina Técnica (9g/100 ml de agua destilada). Esta tendrá que tratarse anteriormente calentándola y diluyéndola al baño María. Posteriormente se dispondrá un papel, en este caso *Ok Tissue*<sup>20</sup> de 12g/m<sup>2</sup>, sobre el anverso de la obra y haciendo uso de una brocha impregnada en el adhesivo escogido anteriormente, se aplicará por toda la superficie en forma de aspa (Fig.nº31). Finalmente, se dejará secar y enfriar la protección, cuyo proceso se puede acelerar con el uso de fuentes de secado en frío.

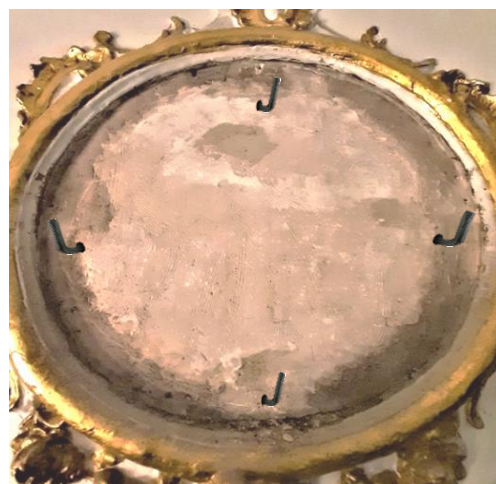
Figura nº40.b)- Sistema de alcayatas en el muro. Autoría propia.

Una vez subsanados los deterioros del bastidor original se debe realiza un nuevo sistema para anclar el cuadro a la pared sin dañar nuevamente a la obra.

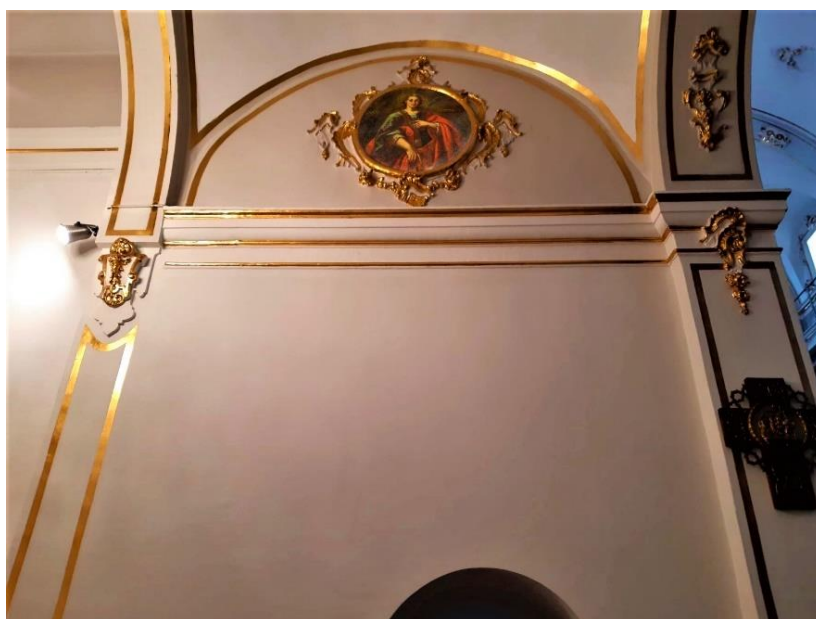
Figura nº41- Disposición de la obra en el muro. Autoría propia.

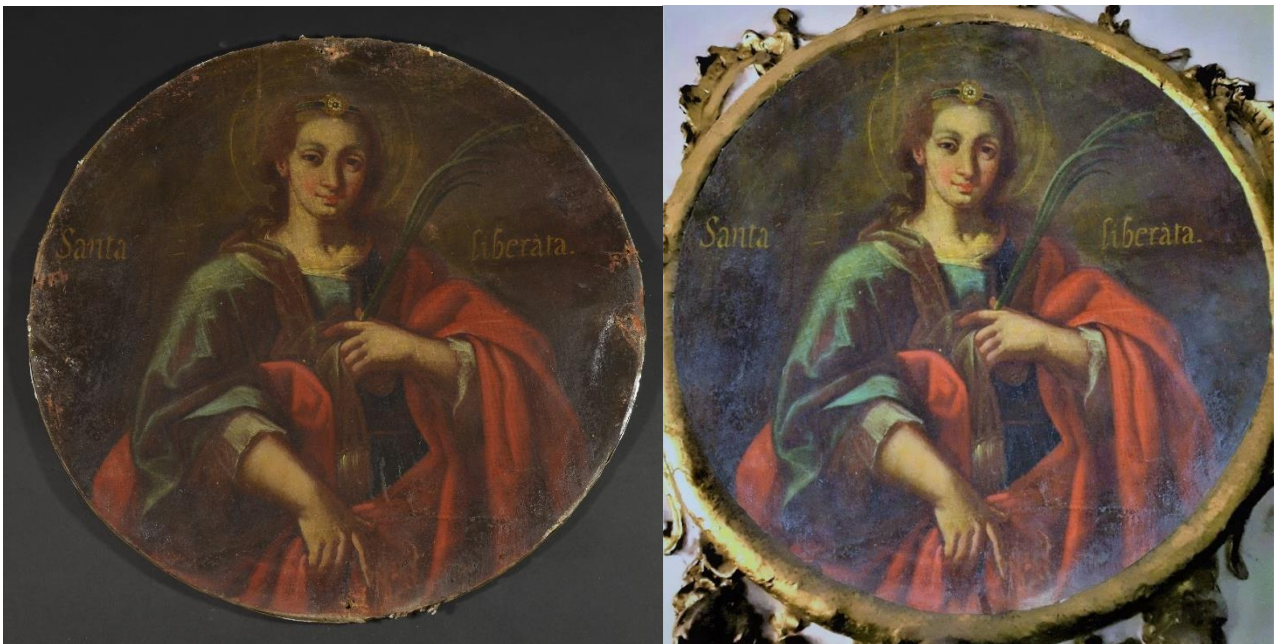
Para una mejor visualización se han dispuesto dos fotografías; una en su estado actual y otra que hace referencia a la restauración digital (Fig.nº42).

Figura nº42- Comparativa del estado inicial y “final” del cuadro.

Para ello se ha empleado el programa de *Adobe Photoshop* y se han realizado las correcciones principalmente con las herramientas: tampón de clonar, herramienta parche y herramienta pincel corrector puntual.
